# Hyperspektrale Verfahren zur Detektion von *Cherry leaf roll virus (CLRV)* in *Betula* spp.

Darstellung des Anwendungspotentials hyperspektraler Fernerkundungsverfahren zur Detektion von CLRV in Blattgewebe von Birken.

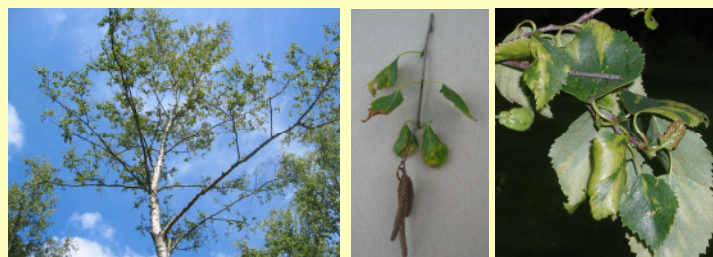
Abb. 1: *Cherry leaf roll virus* induzierte Symptome an *Betula pendula*

A: Absterbeerscheinungen  
B: Blattrollen und Chlorosen  
C: Chlorosen und chlorotische Linienmuster

Die Blätter CLRV-infizierter Birken weisen charakteristische chlorotische Farbveränderungen auf (Abb. 1) und lassen sich von Blättern gesunder Birken bzw. chlorotischem Blattgewebe von Birken, die nicht CLRV-infiziert sind unterscheiden (Abb. 4). Erste Ergebnisse zeigen, dass die Reflektionswerte zwischen gesunden und CLRV-infizierten Blättern in den einigen Wellenlängenbereichen voneinander abweichen. So ist beispielsweise im Bereich zwischen 518-595 nm (grünes Licht, roter Pfeil) die Reflektion der CLRV-infizierten Blätter (MW-SG1 und MW-SG3) im Vergleich zu den gesunden, nicht CLRV-infizierten Blättern (MW-SG2 und MW-SG4) deutlich höher (Abb. 5). Ein ähnlicher Verlauf lässt sich im UV und im nahen Infrarot erkennen. Aus dem unterschiedlichen Verlauf der Spektren geht weiterhin hervor, dass in den genannten Wellenlängenbereichen nicht nur die absoluten Spektralwerte differieren, sondern auch der Anstieg bzw. der Steigungsverlauf der Spektren (1. Ableitung) unterschiedlich ist. Dies eröffnet Potential für verschiedene multivariate Methoden der Spektralauswertung (MLR, PLS etc.) und ggf. die Möglichkeit der Ableitung von spektralen Schwellenwerten für eine zutreffende Befallsbeurteilung.

Das *Cherry leaf roll virus (CLRV)* ist ein weit verbreiteter viraler Krankheitserreger, der Laub- und Obstgehölze, Stauden und auch einige krautige Pflanzen natürlich infiziert. Zu den betroffenen Gehölzen zählt auch die Gattung *Betula*. CLRV-infizierte *Betula* spp. entwickeln Blattsymptome wie chlorotische Ringflecken, Blattrollen und weisen einen deutlichen Vitalitätsverlust auf, der meist mit Absterbeerscheinungen einhergeht (Abb. 1).

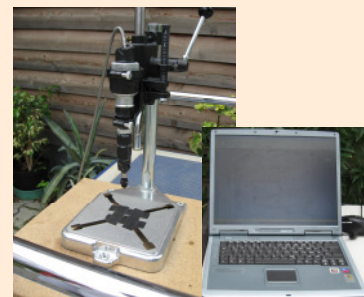
Abb. 3: Datenerfassung mit Hilfe eines UV/VIS/NIR-Spektrometers

Blätter von Einzelbäumen wurden direkt nach der Probenahme auf einen mit Klebestreifen versehen DIN A4 großen Träger aufgelegt (Abb. 2) und anschließend unter die Aufnahmelinse eines UV/VIS/NIR-Spektrometers gelegt (Abb. 3). Die Messungen erfolgten "bei Tageslicht" im Wellenlängenbereich 300 bis 1100 nm mit 50 Wiederholungen pro Träger.
